**Sveitarfélagið Stykkishólmur**

**Efni: Skoðun á nýjum vegi frá Stykkishólmsvegi út í Jónsnes, Sveitarfélaginu Stykkishólmi**

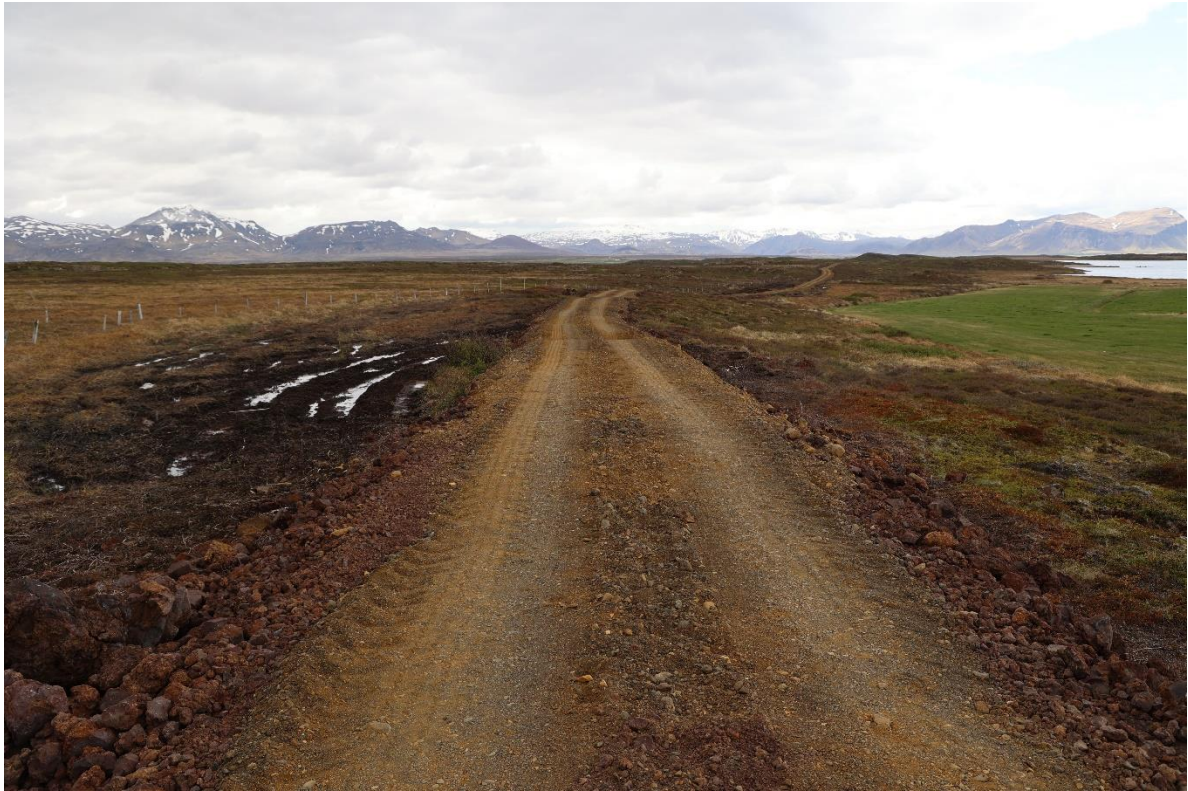
Mynd V1. Vegurinn myndar fyrirstöðu fyrir vatnsrennsli undan halla og safnast vatnið því að einhverju leyti upp vinstra (suðaustan) megin við veginn. Þarna gæti átt við að setja lítið ræsi í gegnum veginn. Staðsetning (VOT819): N65.04360° W22.77181°.

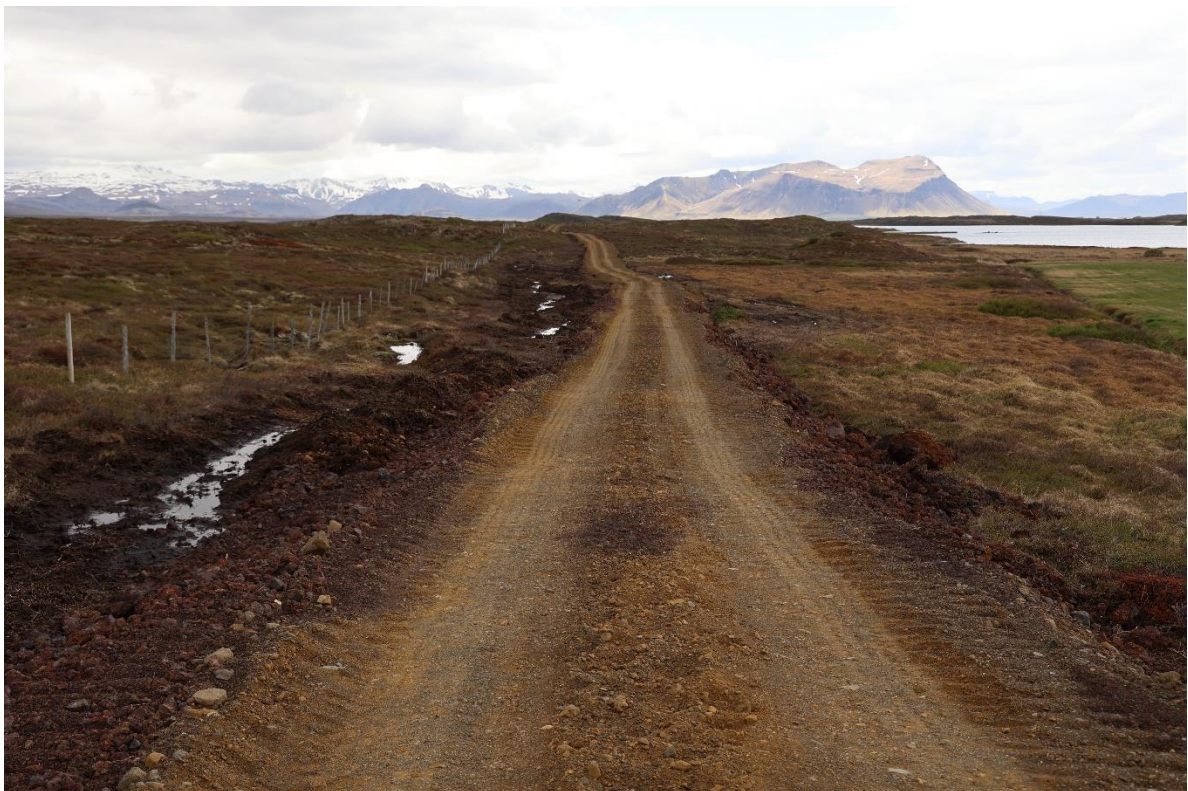
Mynd V2. Vegurinn myndar fyrirstöðu fyrir vatnsrennsli undan halla og safnast vatnið því að einhverju leyti upp vinstra (suðaustan) megin við veginn. Þarna gæti átt við að setja lítið ræsi í gegnum veginn. Staðsetning (VOT820): N65.04259° W22.77403°.

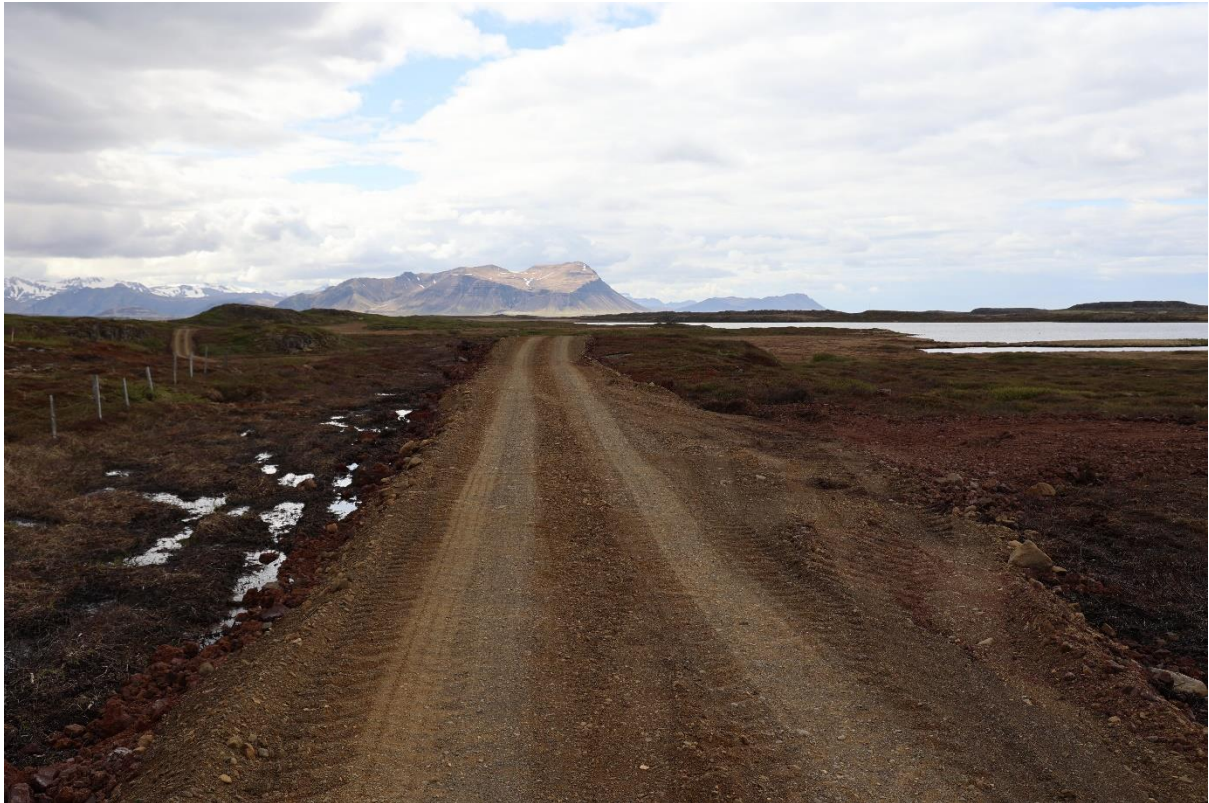
*Mynd V3. Vegurinn myndar fyrirstöðu fyrir vatnsrennsli undan halla og safnast vatnið því að einhverju leyti upp vinstra (suðaustan) megin við veginn. Þarna er þó líklega ekki þörf á að setja ræsi í gegnum veginn. Staðsetning skammt suðvestan við VOT821.*

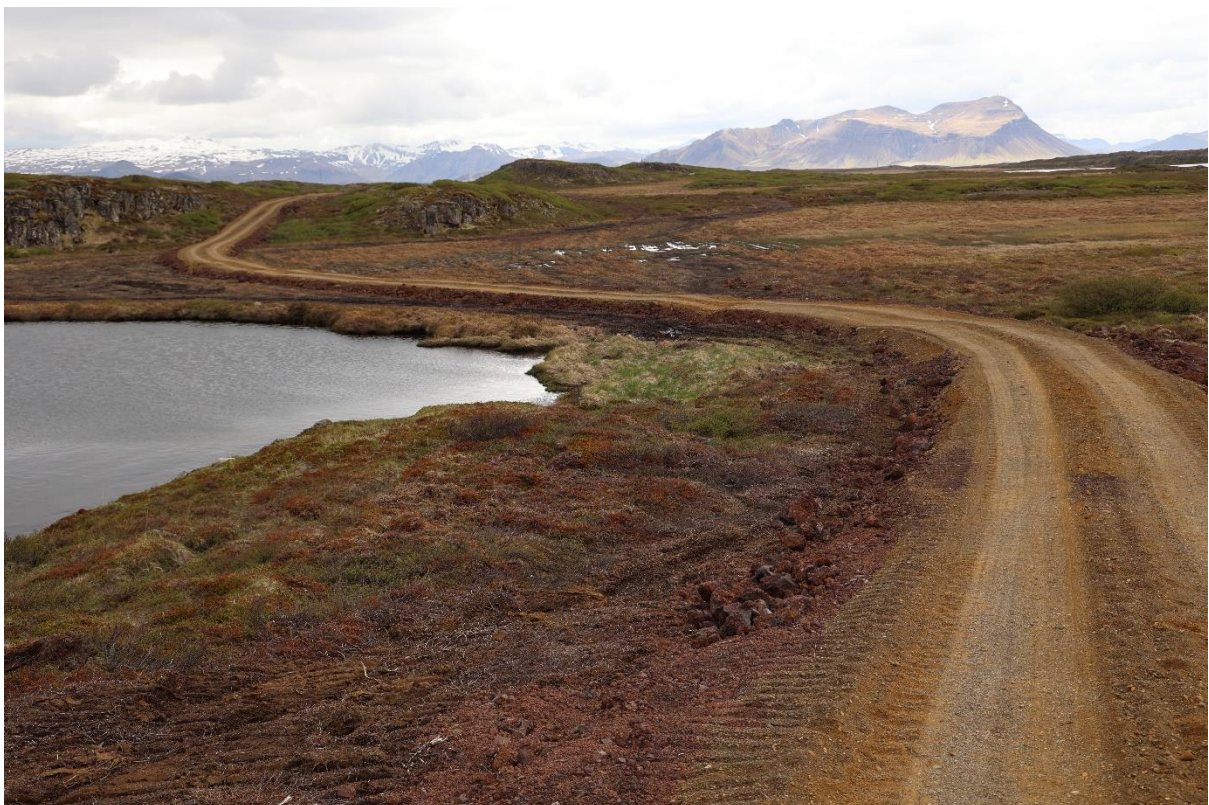
*Mynd V4. Vegurinn liggur yfir votlendi á milli Hofstaðavatns (til vinstri) og Ögurvatns. Þarna gæti átt við að setja lítið ræsi í gegnum veginn. Staðsetning (VOT822): N65.03947° W22.78304°.*

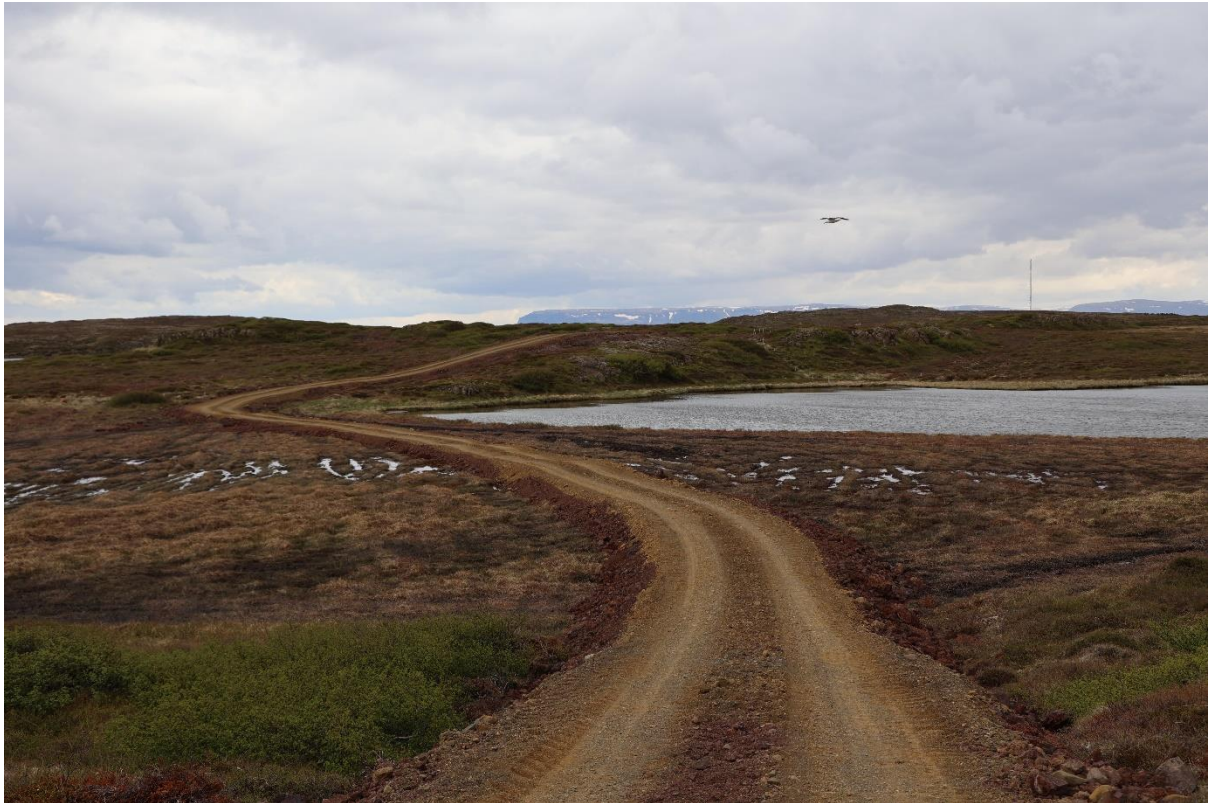
Mynd V5. Vegurinn liggur yfir votlendi á milli Hofstaðavatns (til hægri) og Ögurvatns. Myndin sýnir sama svæði og mynd V4 en nú er horft í norðaustur. Þarna gæti átt við að setja lítið ræsi í gegnum veginn. Staðsetning (VOT823): N65.03874° W22.78583°.

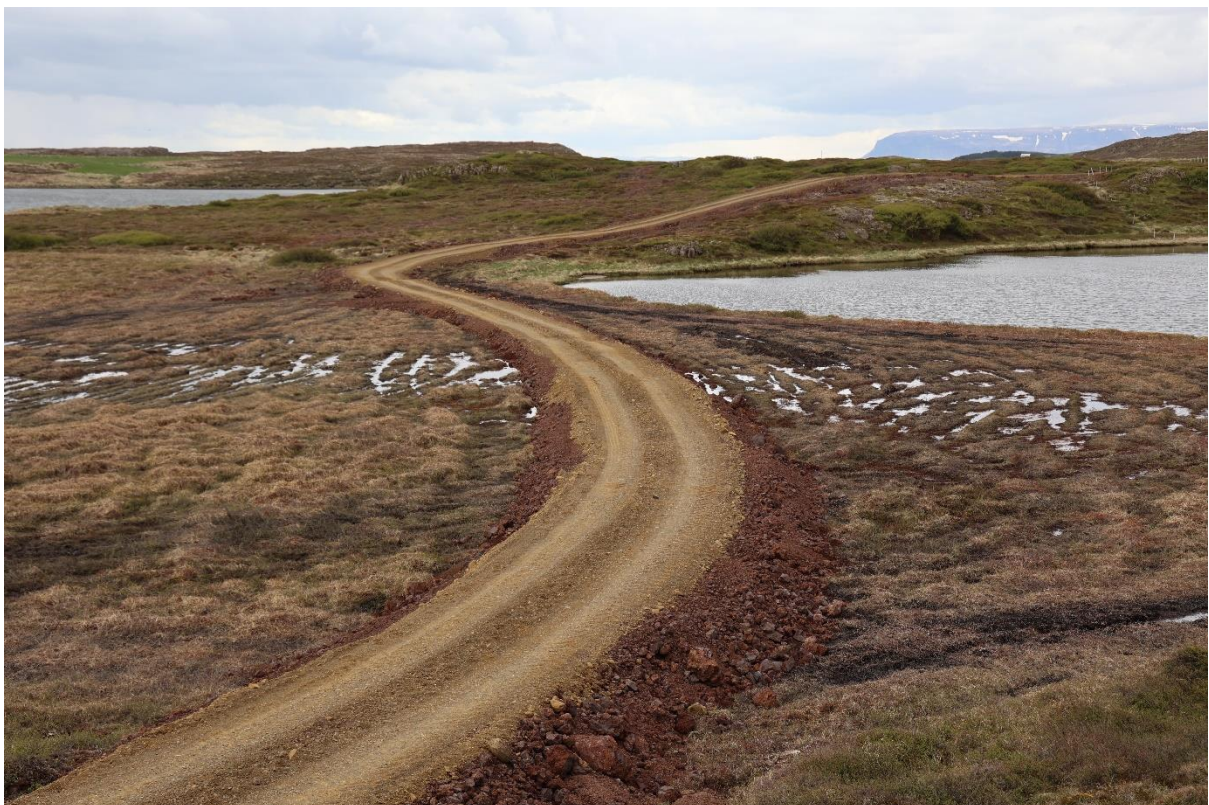
Mynd V6. Vegurinn liggur yfir votlendi á milli og Ögurvatns (til vinstri) og Hofstaðavatns (til hægri). Myndin sýnir sama svæði og myndir V4 og V5 og er tekin frá svipuðum stað og V5.

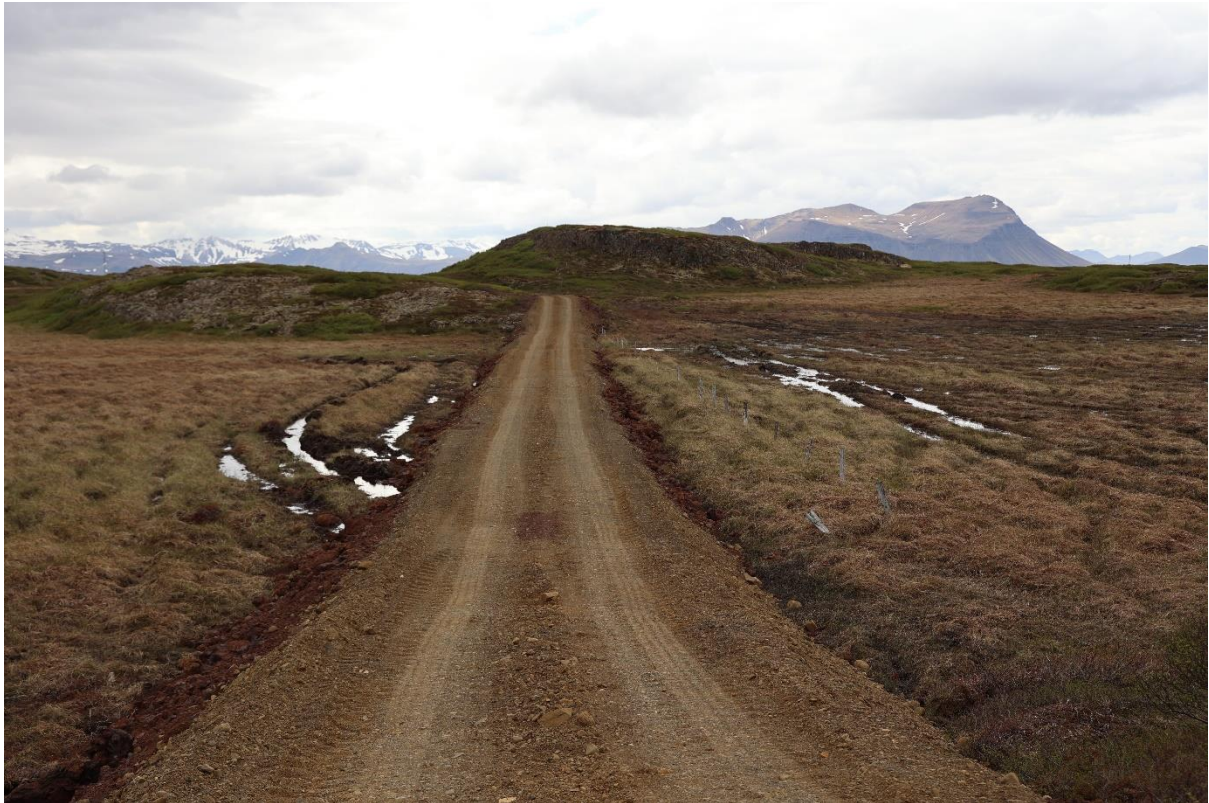
Mynd V7. Vegurinn liggur hér yfir votlendi. Staðsetning (VOT824): N65.03694° W22.78917°.

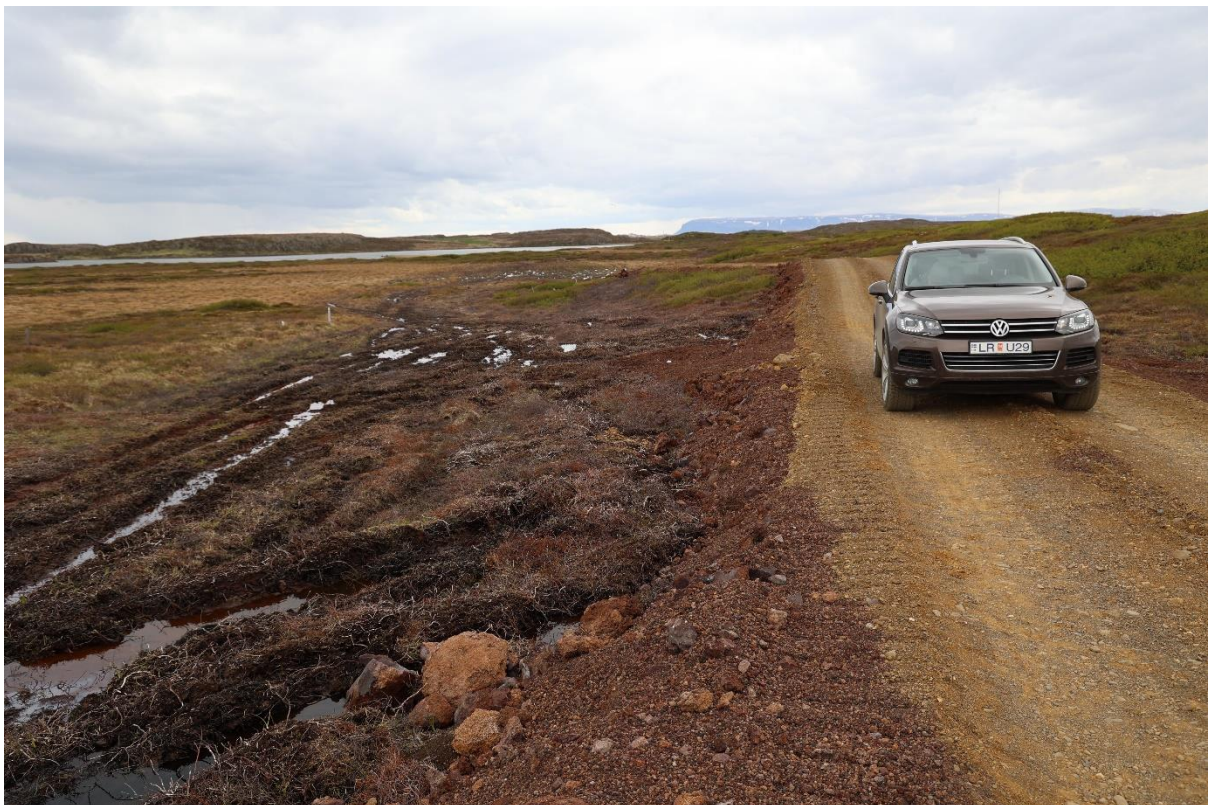
Gera verður athugasemdir við vinnubrögð verktaka framkvæmdarinnar, því mjög víða hefur miklu flatarmáli votlendis, sem ekki fór undir veg, verið raskað og nær umfang skemmdanna stundum tugi metra eða meira frá sjálfum veginum. Það er utanvegaakstur, sem er ólöglegur skv. 31. gr. laga nr. 60/2013 um náttúruvernd. Ljóst er að hluti þessara skemmda mun án inngrips ekki jafna sig í náinni framtíð.

Mynd V8. Vegurinn liggur hér yfir votlendi. Miklu flatarmáli votlendisgróðurs og -jarðvegs langt út fyrir vegstæði hefur verið raskað. Staðsetning (VOT825): N65.03541° W22.79253°.

- b) *Lagfæringar í kjölfar framkvæmda:* Eins og alkunna er, þá vex íslenskur gróður hægt. Ganga þarf frá hjólförum og öðrum gróðurskemmdum utan vegstæðis, því annars er hætt á að hjólför verði sýnileg um ár eða áratugi, m.a. vegna vind- og vatnsrofs auk frostlyftingar. Til að koma í veg að framkvæmd slíkra lagfæringa geri ekki illt verra er nauðsynlegt að hafa fyrst samráð við votlendissérfræðinga Lands og skógar eða Landbúnaðarháskólans um það hvernig bera skuli sig að við þær.

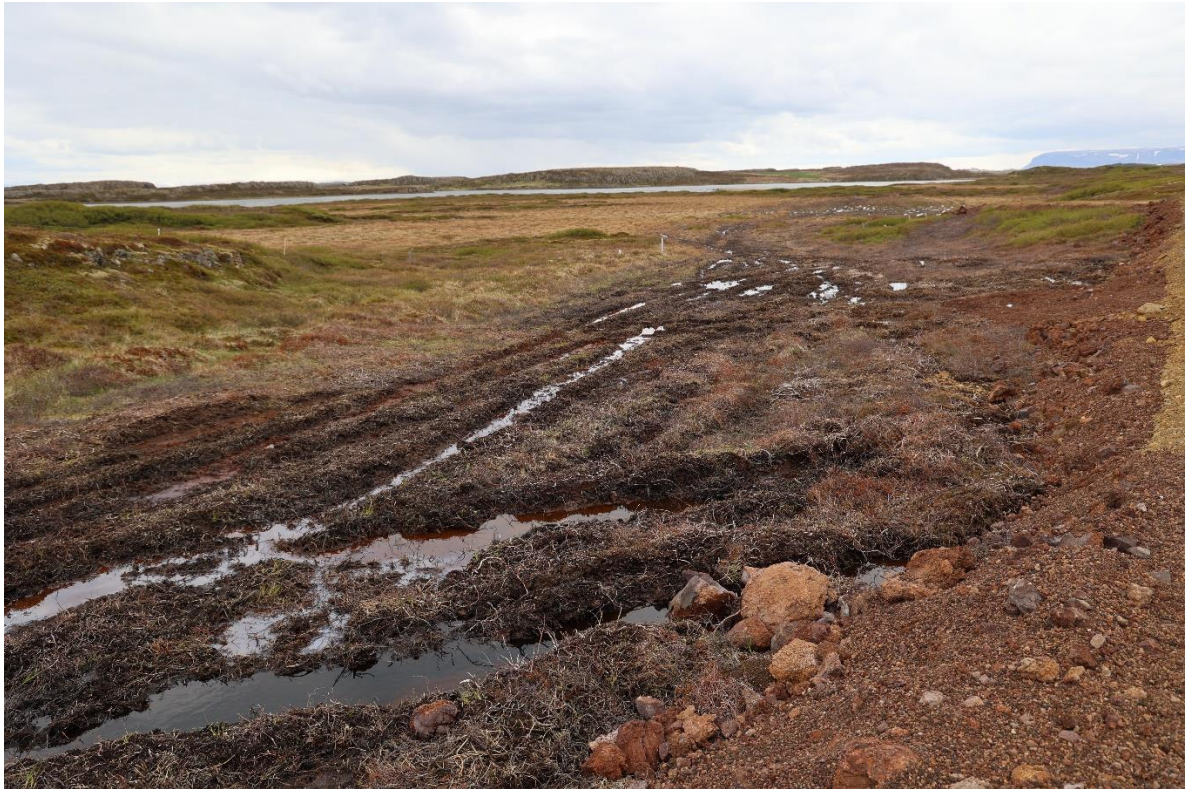
Mynd V9. Vegurinn (kantur lengst til hægri) liggur hér yfir votlendi. Miklu flatarmáli votlendisgróðurs og -jarðvegs langt út fyrir vegstæði hefur verið raskað. Myndin tekin á svipuðum stað og V8. Staðsetning (VOT825): N65.03541° W22.79253°.

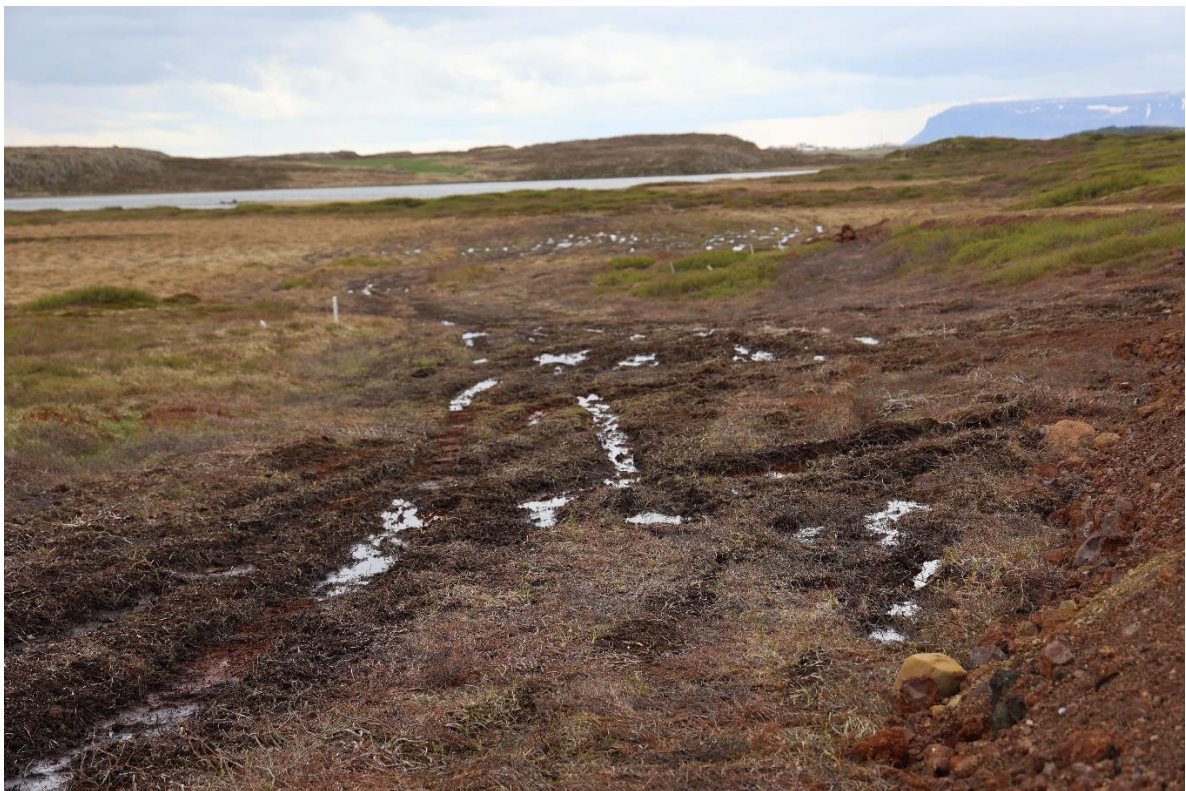
Mynd V10. Vegurinn (kantur lengst til hægri) liggur hér yfir votlendi. Miklu flatarmáli votlendisgróðurs og -jarðvegs langt út fyrir vegstæði hefur verið raskað. Myndin tekin á svipuðum stað og V8 og V9. Staðsetning (VOT825): N65.03541° W22.79253°.

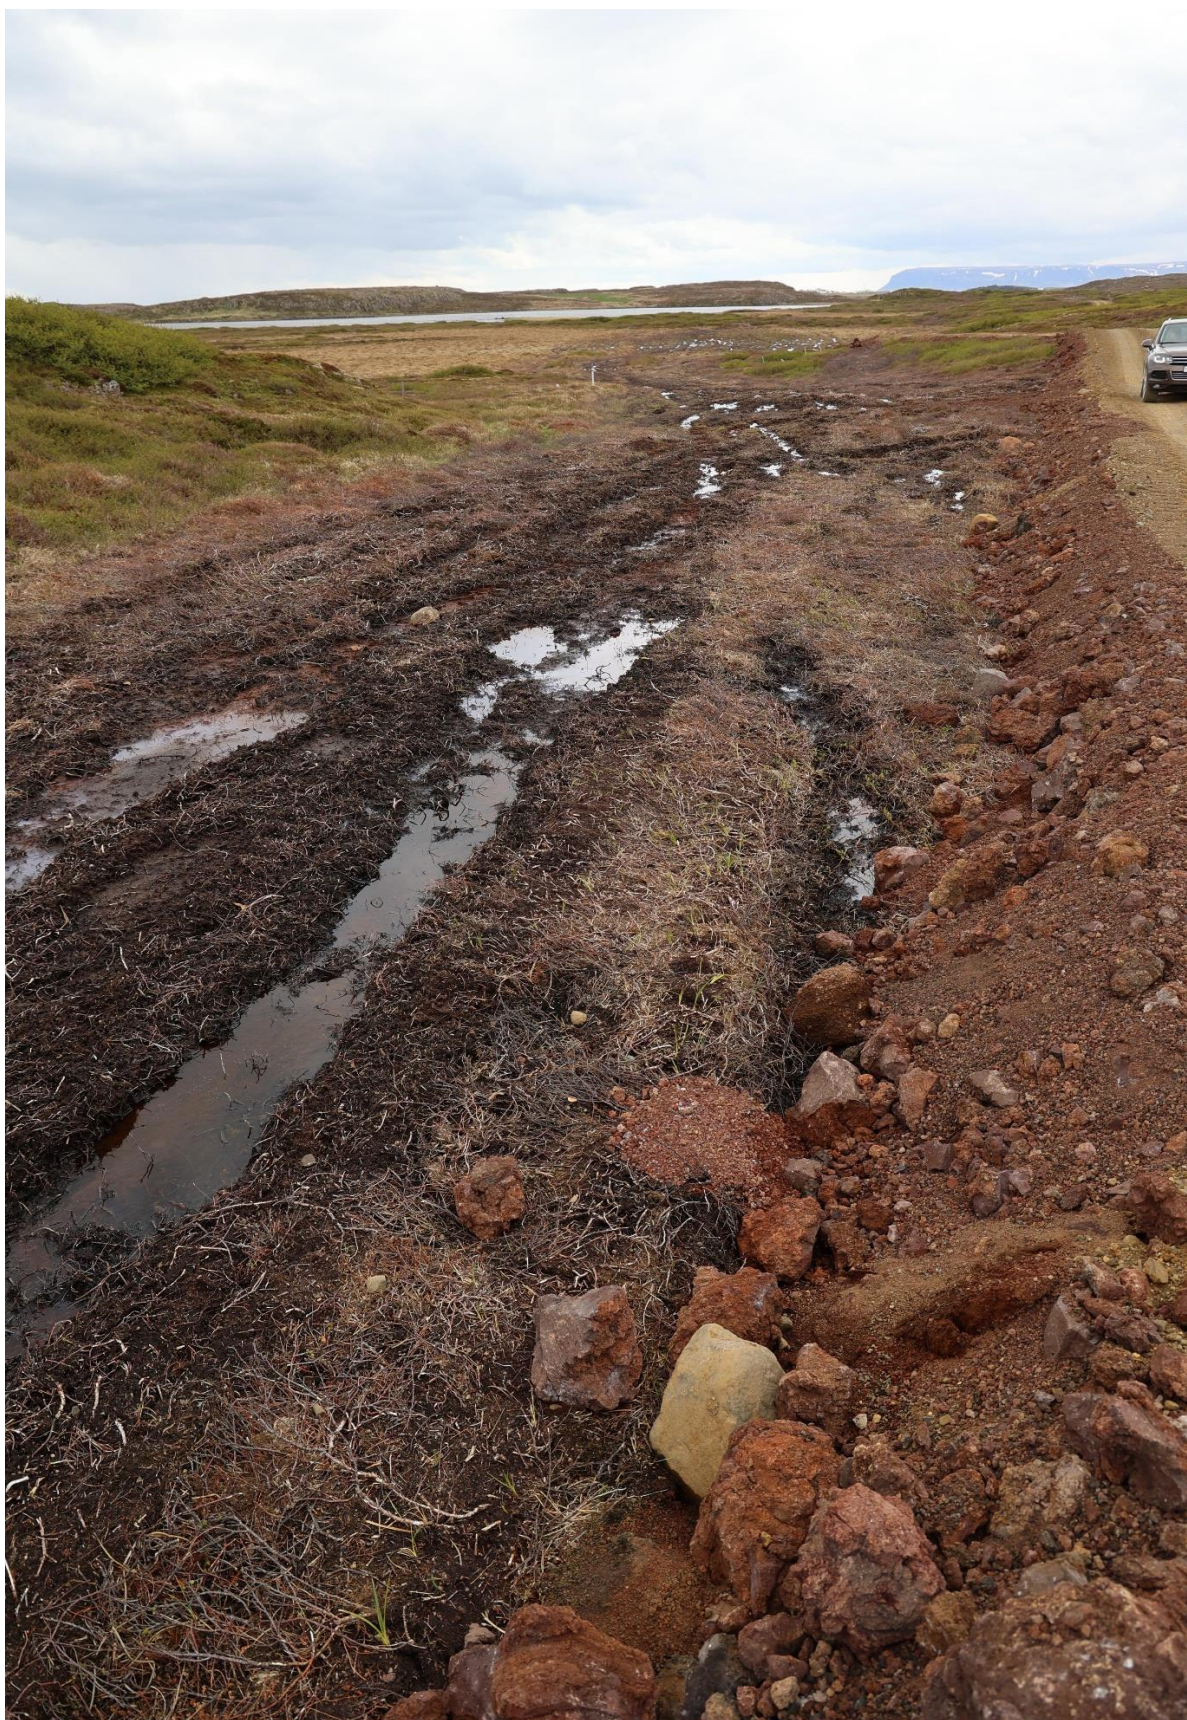
Mynd V11. Vegurinn (kantur lengst til hægri) liggur hér yfir votlendi. Miklu flatarmáli votlendisgróðurs og -jarðvegs langt út fyrir vegstæði hefur verið raskað. Myndin tekin á svipuðum stað og V8-V10. Staðsetning (VOT825): N65.03541° W22.79253°.

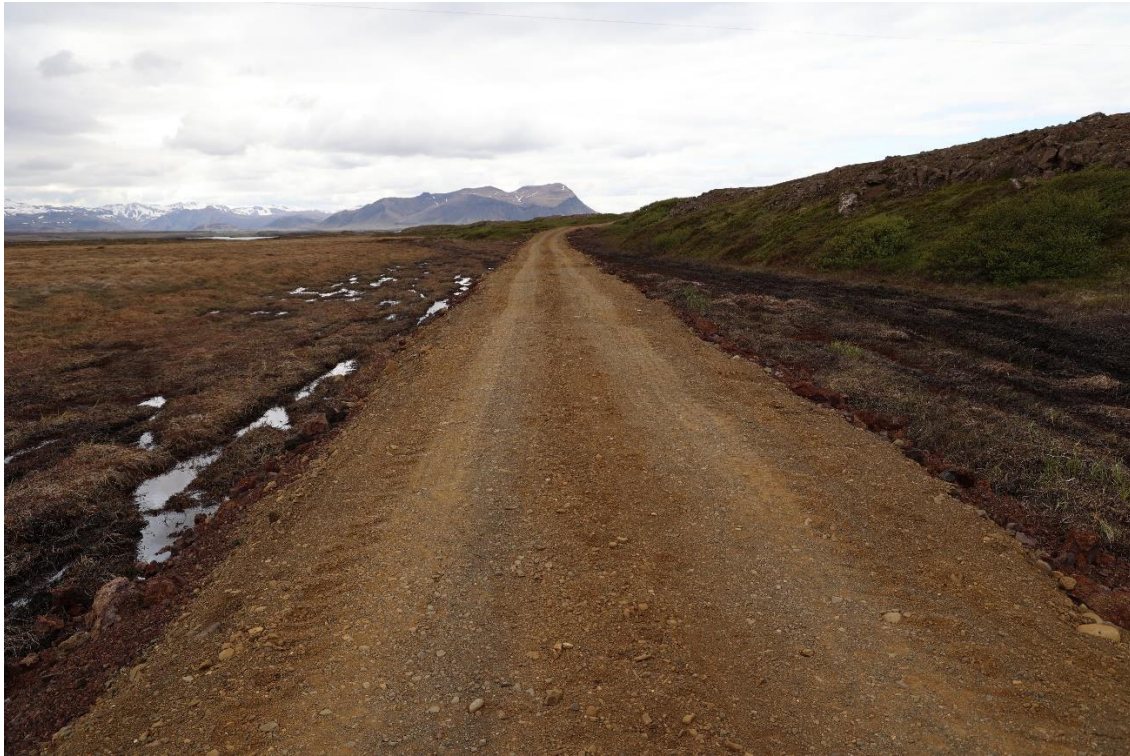
Mynd V12. Vegurinn liggur hér yfir votlendi. Meginhluti votlendisins er til vinstri en lítil rönd hægra megin, við jaðar klettaholts sem að nokkru leyti er þakið birkikjarri. Staðsetning (VOT826): N65.03411° W22.79629°.

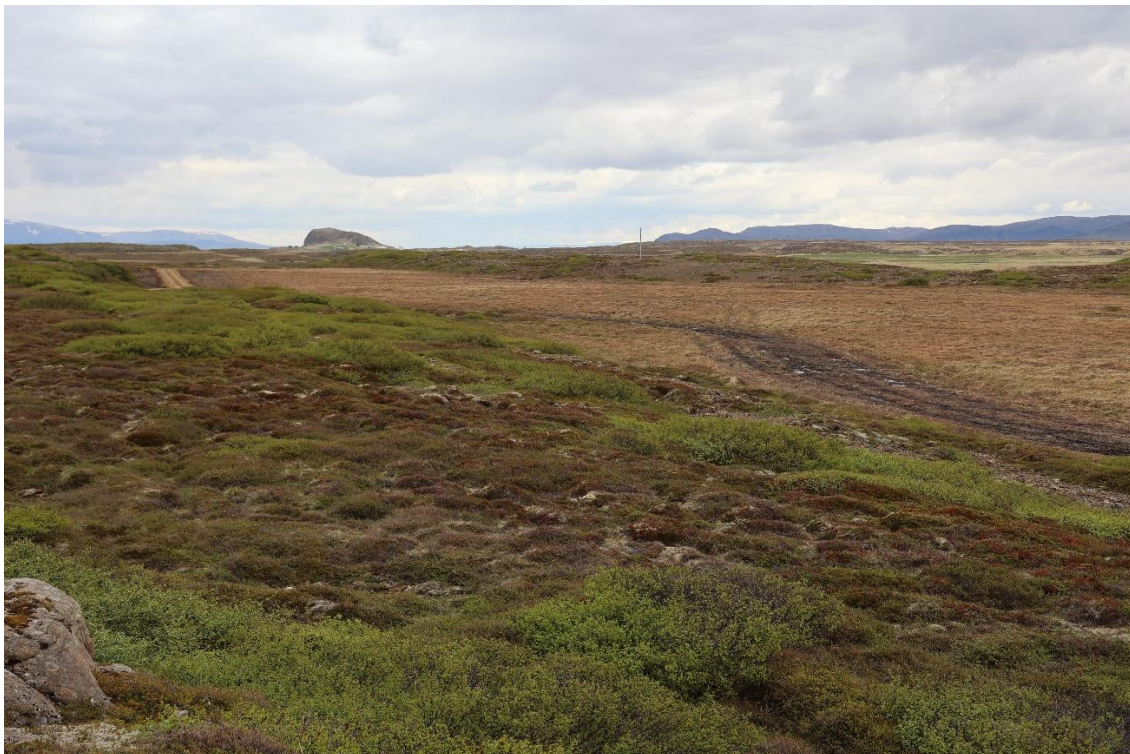
Mynd V13. Horft í aust-norðaustur. Helgafell í fjarska vinstra megin. Sjá má stuttan kafla vegarins ofarlega til vinstri. Svo beygir vegurinn upp í holtið til vinstri en miklar skemmdir hafa orðið á votlendi sem liggur hægra megin á myndinni. Það virðist hafa verið notað til aksturs á alllögum kafla, þannig að mikið sér á því. Sjá einnig mynd V14. Myndir teknar um 20 metrum sunnan við þessa staðsetningu (VOT828): N65.03333° W22.80277°.

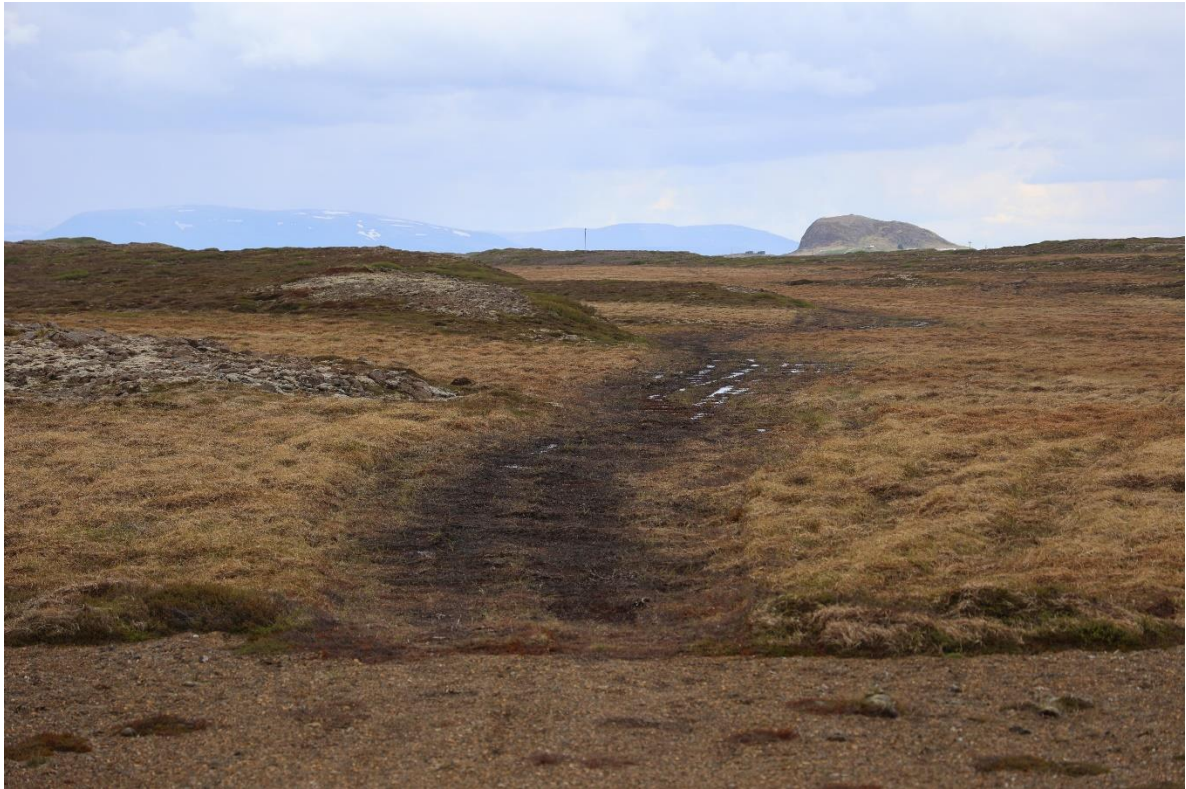
Mynd V14. Horft í aust-norðaustur. Helgafell í fjarska hægra megin. Sjá má umfangsmiklar skemmdir á votlendissvæði eftir akstur um það. Svæðið sem þessi mynd sýnir er rétt vestan við skemmdir sem sjá má á mynd V13.

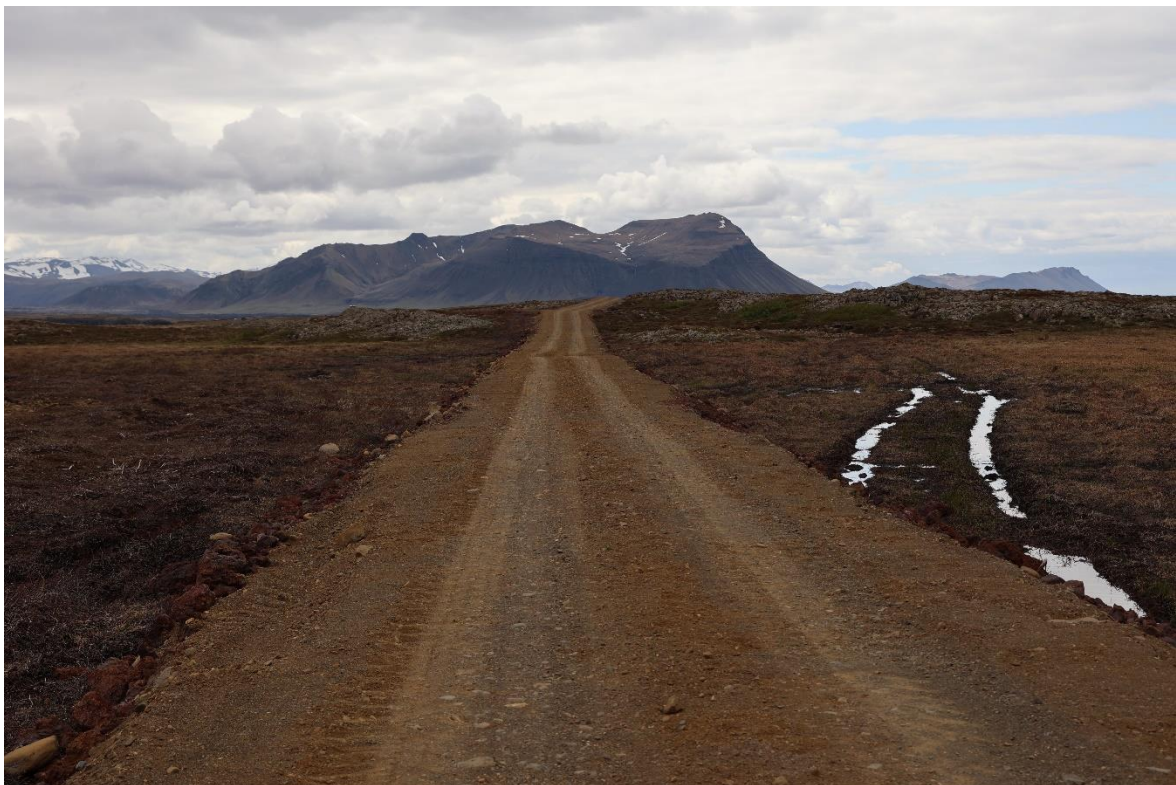
Mynd V15. Vegurinn hefur hér verið lagður yfir votlendi. Sjá má talsverðar skemmdir á votlendisgróðri og -jarðvegi hægra megin við veginn, sem ólíklegt er að jafni sig í bráð. Staðsetning (VOT829): N65.03228° W22.80705°.

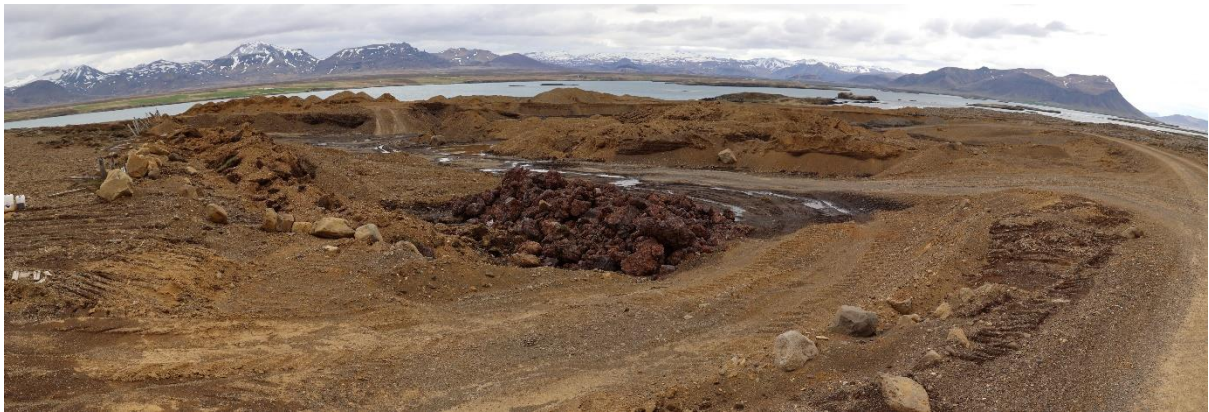
Mynd V16. Náma þaðan sem tekinn er hluti af efninu fyrir veginn. Staðsetning á vegi: N65.02911° W22.82564°.

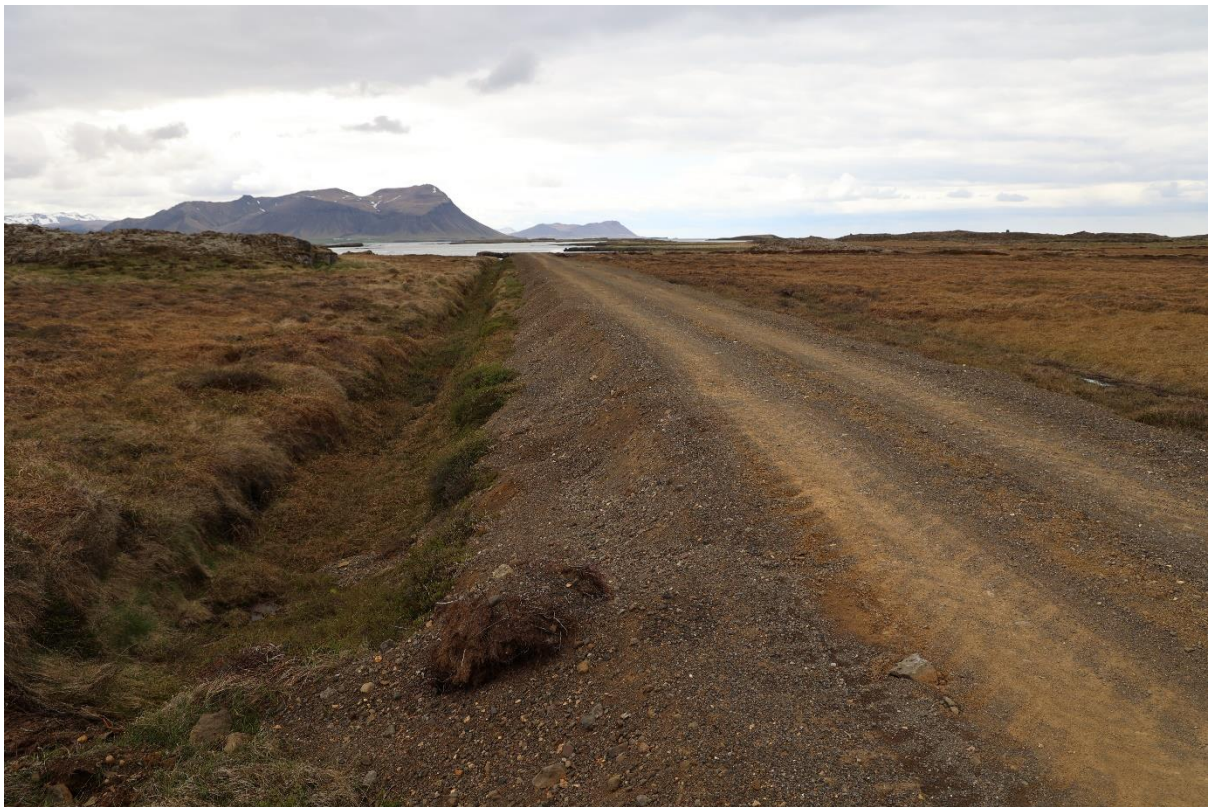
Mynd V17. Vegur lagður á barmi gamals framræsluskurðs. Votlendi hægra megin vegar. Staðsetning á vegi: N65.02754° W22.83428°.

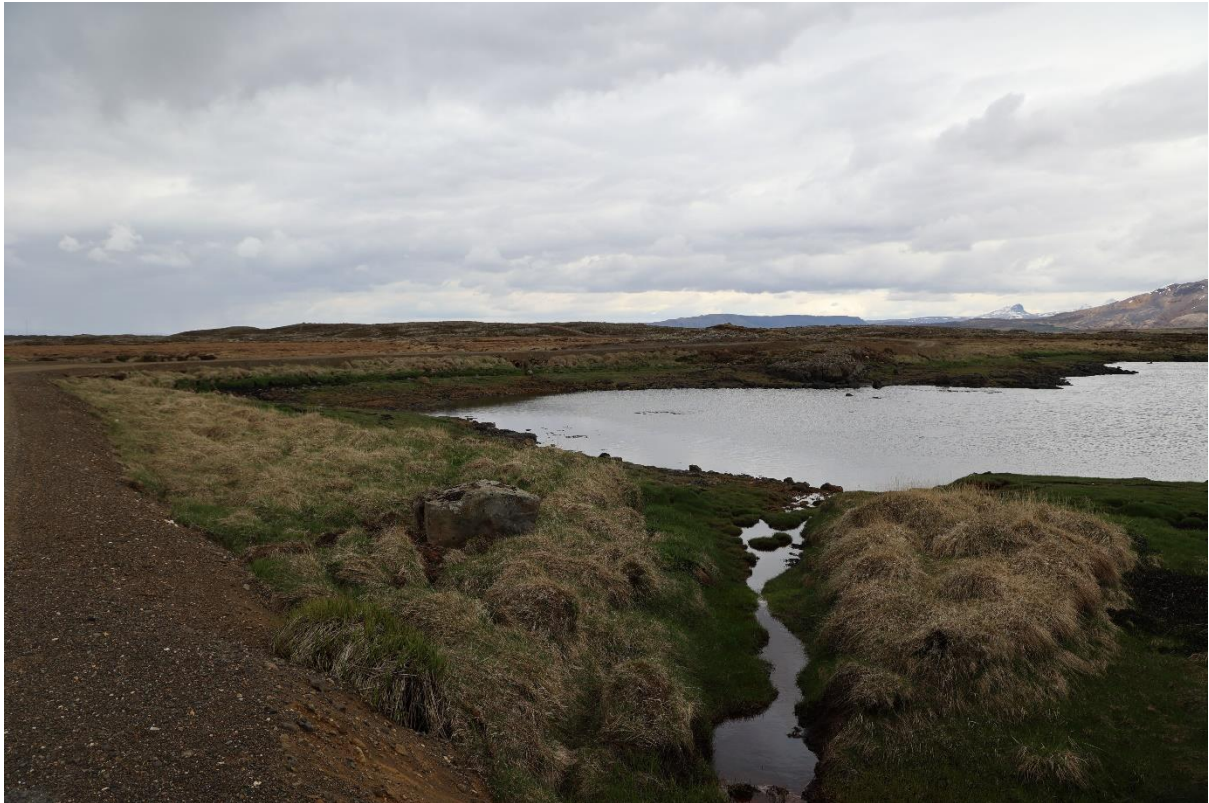
Mynd V18. Vegur lagður rétt ofan við en ekki yfir sjávarfitjar (dökkgrænar næst sjó). Staðsetning á vegi: N65.02808° W22.84139°.

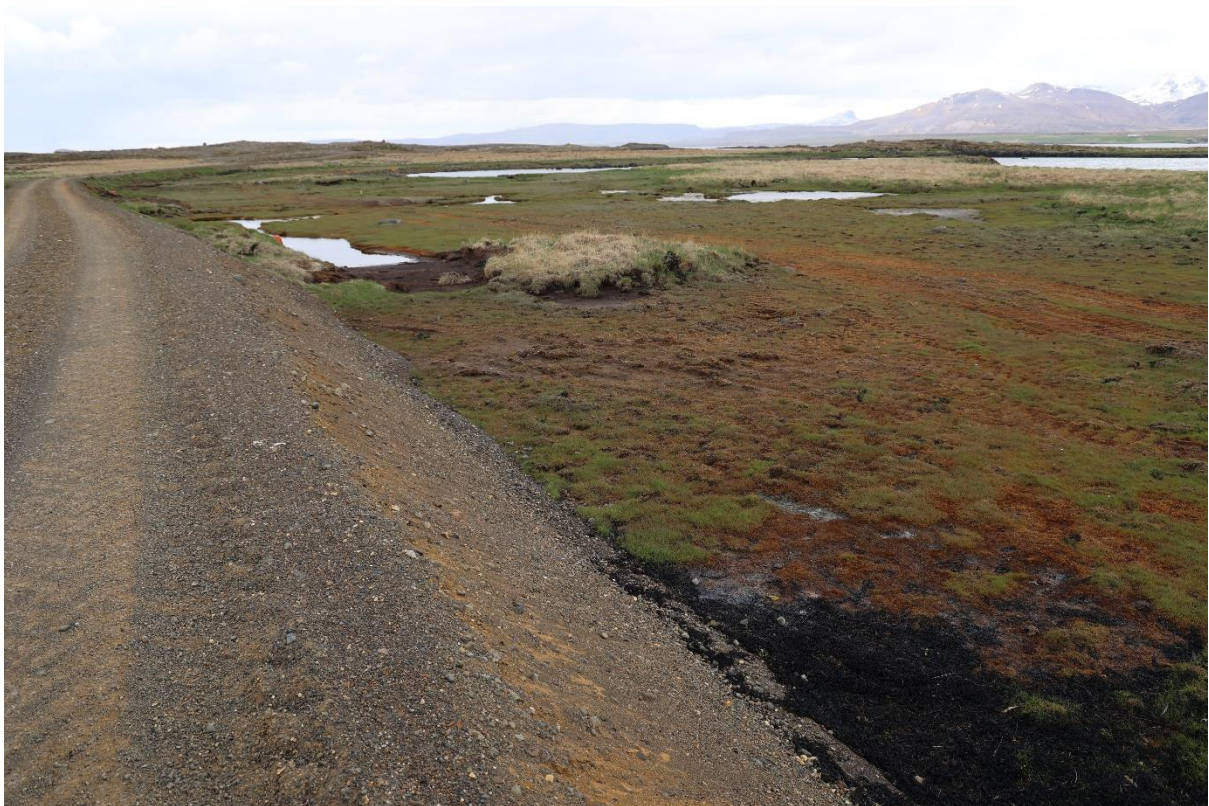
Á um 160 m vegkafla vestast á svæðinu liggur nýlagður vegur yfir sjávarfitjar, auk þess sem skurðir hafa verið grafnir meðfram veginum til að veita sjó frá ræsum. Sjávarfitjar eru fremur sjaldgæfar á landsvísu og hafa hátt verndargildi (<https://www.ni.is/is/grodur/vistgerdir/land/sjavarfitjungsvist>). Þær eru verndaðar skv. 61. gr. náttúruverndarlaganna, auk þess að vera á lista Bernarsamningsins yfir vistgerðir sem þarfnast verndar. Undirritaður hefur ekki forsendur til að meta áhrif veglagningarinnar yfir sjávarfitjarnar á aðrar sjávarfitjar í nágrenni vegarins.

Mynd V19. Vegur var lagður yfir sjávarfitjar á um 160 m kafla á milli staðsetninganna N65.02852° W22.85143° (SJA834) og N65.02830° W22.85476° (SJA835). Sjá einnig myndir V20-V22.

- e) *Endurheimt sjávarfitja*: Undirrituðum er ekki kunnugt um að reynt hafi verið að endurheimta sjávarfitjar. Þær teljast til votlendis skv. Ramsarsamningnum og gæti endurheimt votlendis á landi því talist sem mótvægisáðgerð vegna röskunar sjávarfitja.

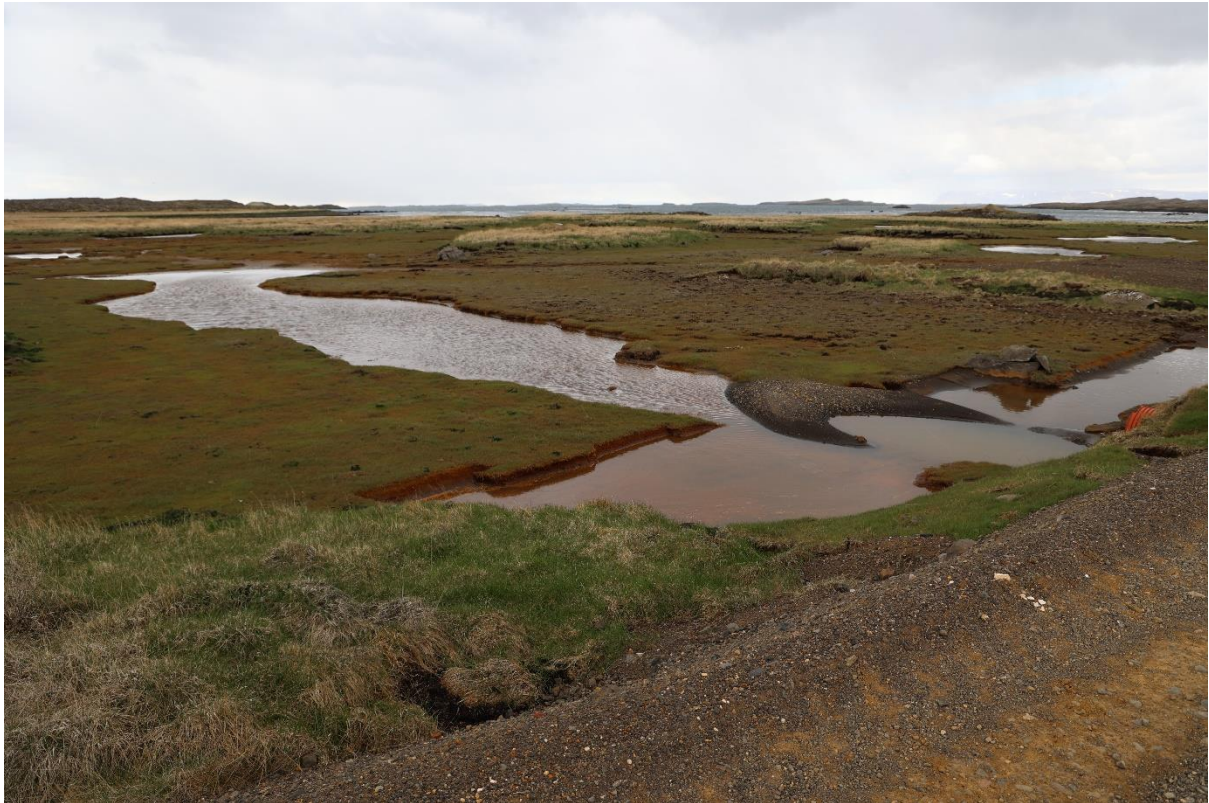
Mynd V20. Vegur var lagður yfir sjávarfitjar á um 160 m kafla á milli staðsetninganna  $N65.02852^\circ$   $W22.85143^\circ$  (SJA834) og  $N65.02830^\circ$   $W22.85476^\circ$  (SJA835). Sjá einnig myndir V19-V22.

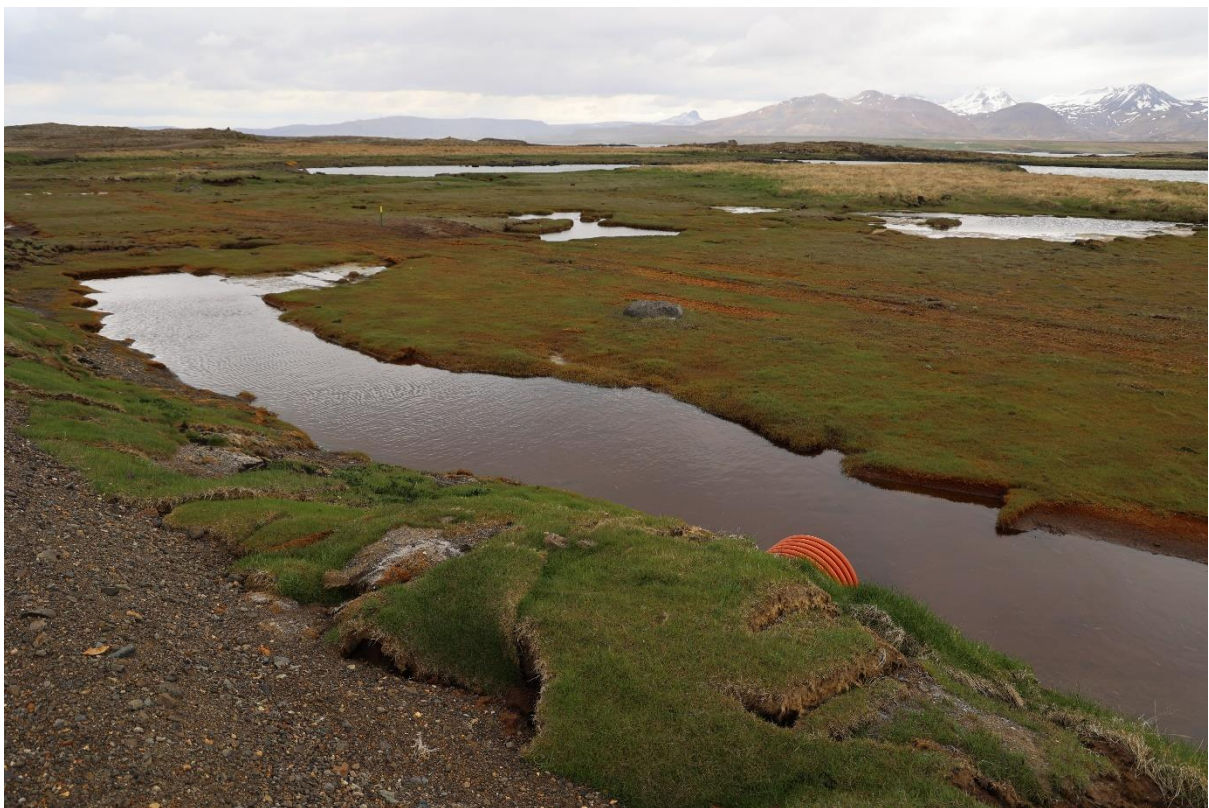
Mynd V21. Vegur var lagður yfir sjávarfitjar á um 160 m kafla á milli staðsetninganna  $N65.02852^\circ$   $W22.85143^\circ$  (SJA834) og  $N65.02830^\circ$   $W22.85476^\circ$  (SJA835). Hér má sjá að skurður hefur verið lagður í sjávarfitjarnar til að flytja vatn frá ræsi (appelsínugult) sem þarna má sjá. Sjá einnig myndir V19-V22.
