**Sveitarfélagið Stykkishólmur**

**Efni: Skoðun á nýjum vegi frá Stykkishólmsvegi út í Jónsnes, Sveitarfélaginu Stykkishólmi**

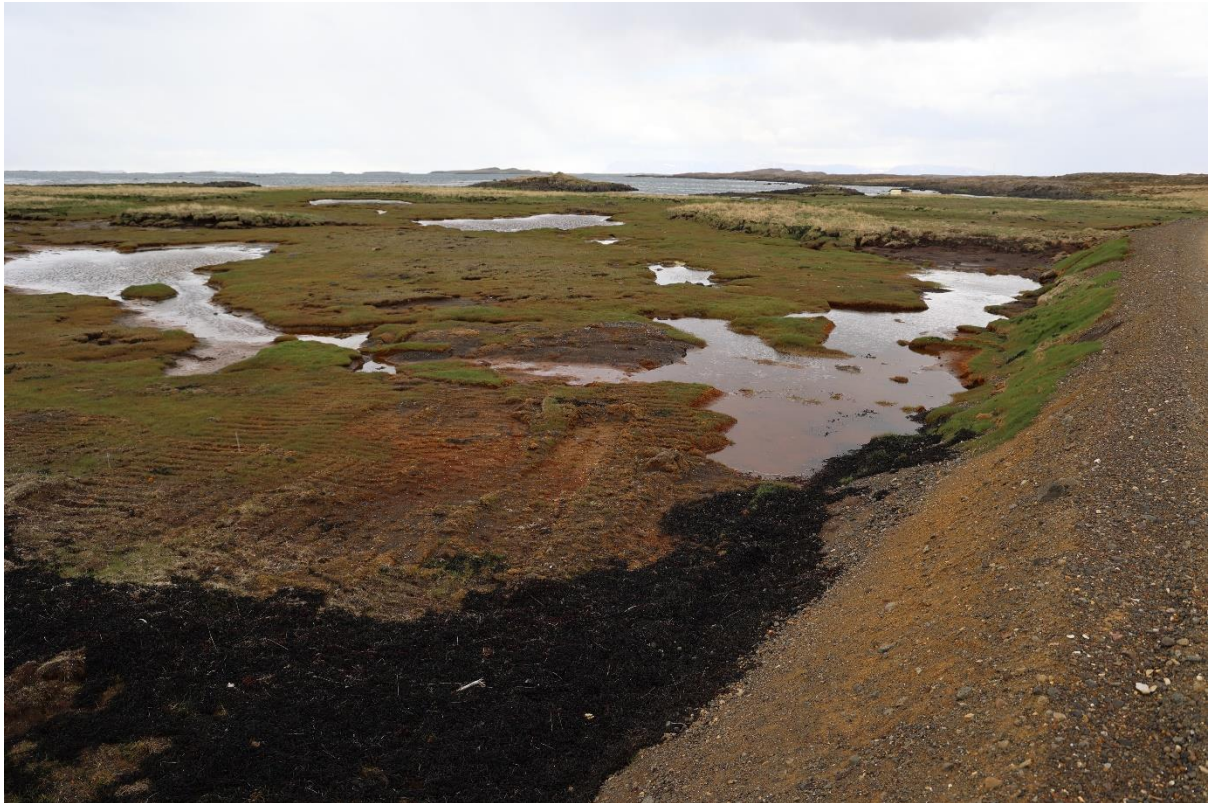
Mynd V22. Vegur var lagður yfir sjávarfitjar á um 160 m kafla á milli staðsetninganna N65.02852° W22.85143° (SJA834) og N65.02830° W22.85476° (SJA835). Sjá einnig myndir V19-V22.

- e) *Endurheimt sjávarfitja*: Undirrituðum er ekki kunnugt um að reynt hafi verið að endurheimta sjávarfitjar. Þær teljast til votlendis skv. Ramsarsamningnum og gæti endurheimt votlendis á landi því talist sem mótvægisáðgerð vegna röskunar sjávarfitja.

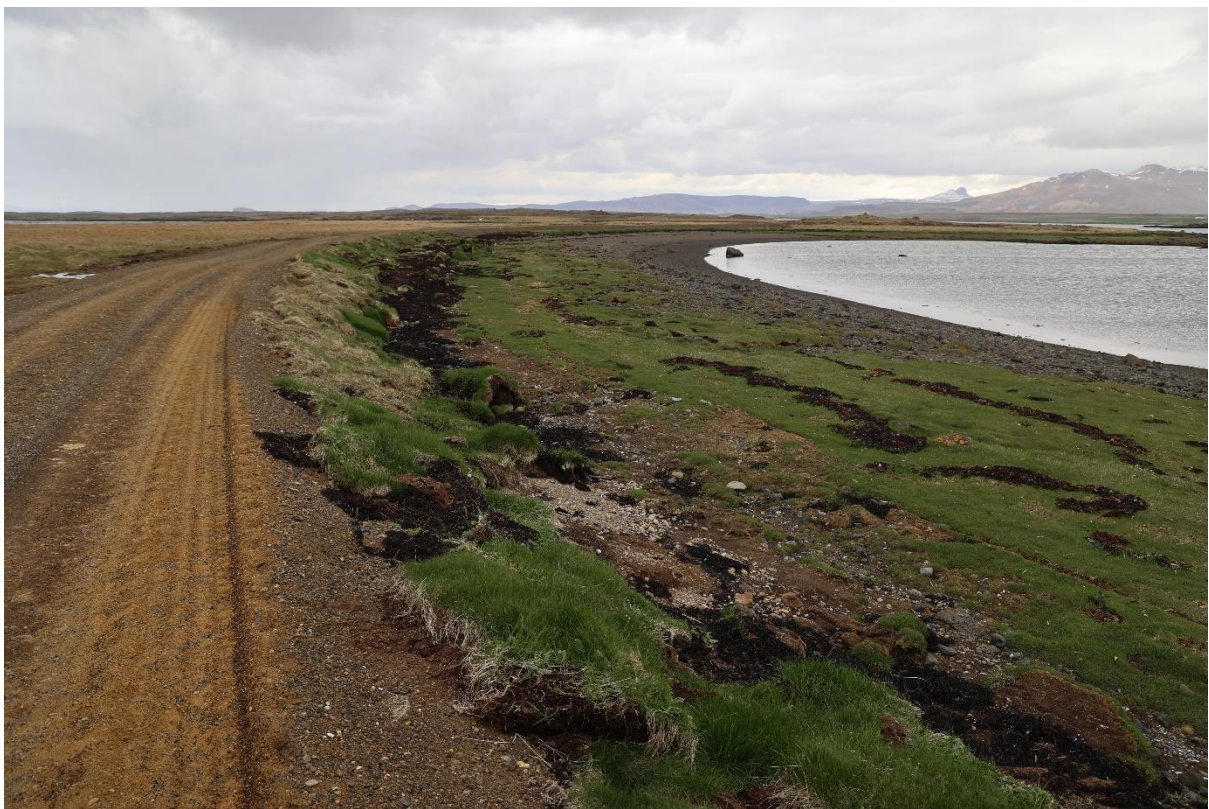
Mynd V23. Vegur var lagður við jaðar sjávarfitja nærri vesturenda vegarins í kringum staðsetninguna N65.02918° W22.86125° (SJA836). Ekki er hægt að meta hvort hluti sjávarfitjanna hafi lent undir veginum á þessum stað.
